# Vedligeholdelsesplan

Falen 47-61, 5000 Odense

50 boliger

Dato 30.05.2022

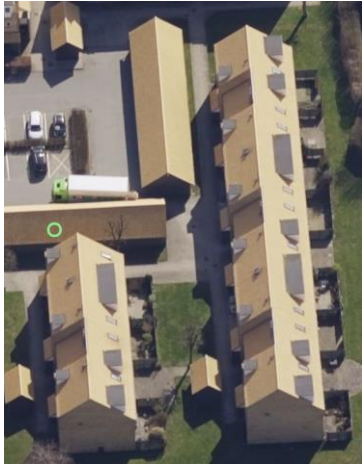
#### Tagkonstruktion

Tagkonstruktionen er etableret som saddeltag med gul vingetegl med undertag i blød banevare. Kviste er udført med tagpap på tag og eternit på flunker. Tagvinduer udført med Velux vinduer i varierende størrelser. Tagrender er zink.

Tagbelægningen er udskiftet i 2017.

Der er ikke større vedligeholdelsesmæssige arbejder inden for den kommende 10-års periode.

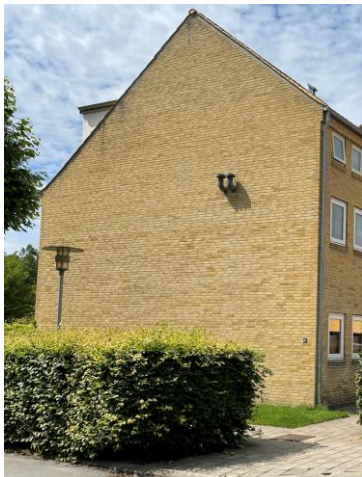
#### Facader

Facader og gavle er opført i teglsten med bagmur i betonelementer med hulmursisolering. Vindues- og døråbninger er udført med almindelige tegloverligger.

Facaden fremstår pæn og velvedligeholdt stand. Der foretages løbende udskiftning af tegloverligger som er frostsprængte og omfugning ved områder som kræver reparation.

Der er planlagt vedligeholdelsesmæssige arbejder i den kommende 10-års periode.

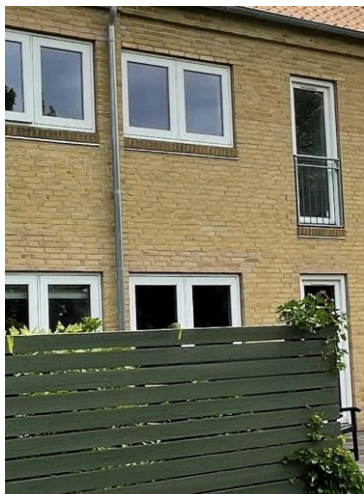
## Vinduer

Vinduer i facaden er udført som træ-alupartier som er monteret fra 2009-2010. Terrasse parti er ældre træpartier, men er delvist udskiftet til træ-alu partier.

Ejendommens vinduer fremstår generelt vel vedligeholdte.

Der er planlagt mindre vedligehold af terrassepartier i den kommende 10-års periode.

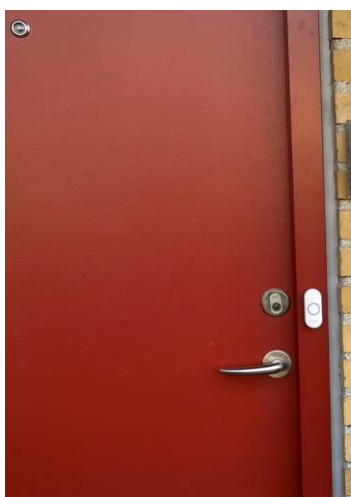
## Entrédøre

Entrédøre til boliger er udført med malet træplader i alukarm. Dørene er indadgående og aflåst med systemlås. Døre til fællesrum er ikke udskiftet.

Yderdøre er løbende udskiftet, og derfor er der ikke planlagt større vedligeholdelsesmæssige arbejder i den kommende 10-års periode.

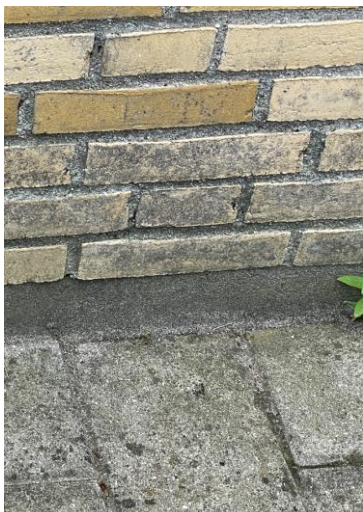
## Sokkel

Sokler/kælderydervægge er udført i beton og afsluttet med lecablok ved terræn.

Der er konstateret enkelte revner og mindre nødvendige udbedringer på soklerne.

Der er planlagt udskiftning af terrassepartier i den kommende 10-års periode.

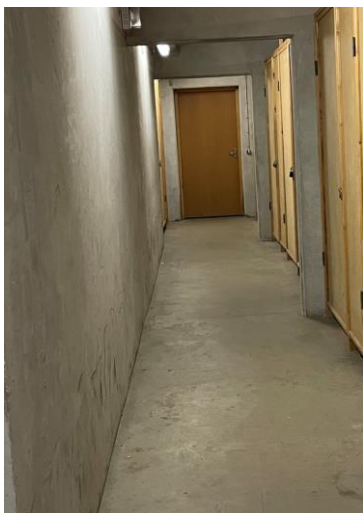
## Kælder / Fundamenter

Kælder er udført med støbte, glittede kælderdek, støbte udvendige og indvendige betonvægge. I kælder er der pulterrum opført med brædde- og pladebeklædning .

Ejendommens kælder er pæn og præsentabel og i meget god vedligeholdelsesmæssig stand.

Der er ikke større vedligeholdelsesmæssige arbejder inden for den kommende 10-års periode.

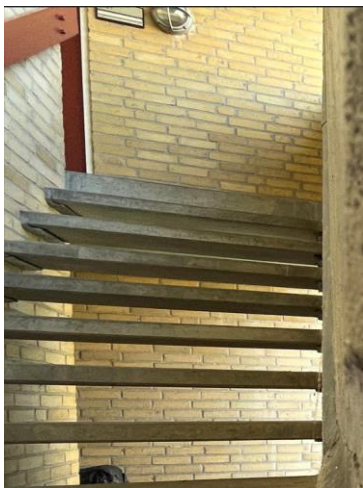
## Trapper / Altangange

Udvendige trapper er fremstillet i beton elementer som er indmuret. Håndliste i rødmaledet træ. Værn som murværk og træ med hvid eternit plade.

Trapper fremstår generelt i god stand. Der er dog begyndende betonskader og korrosion på stål vederlag til trin.

Der er planlagt løbende vedligehold af beton og beslag i den kommende 10-års periode.

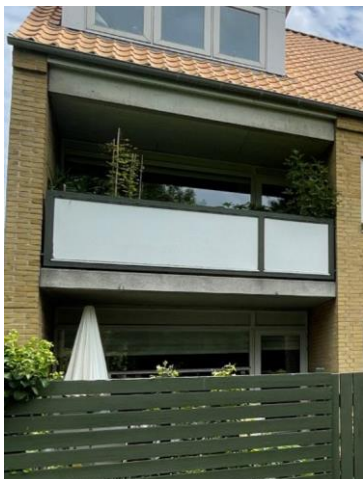
## Altan

Ejendommen er udført med indeliggende altaner, der er udført af præfabrikeret betonelementer. Med værn af træ og eternit plader.

Altanerne er i god stand, dog er gelænder i mindre god stand.

Der er ikke større vedligeholdelsesmæssige arbejder inden for den kommende 10-års periode.

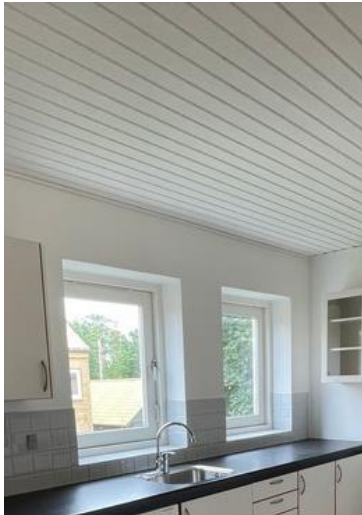
## Etageadskillelser

Etageadskillelser er udført i præfabrikeret Lecabeton elementer. I Boligerne er der lavet trælofter, som er hvidmalet. Trægulvene i lejlighederne er lagt på betongulv med forarm som underlag.

Der er ikke større vedligeholdelsesmæssige arbejder inden for den kommende 10-års periode.

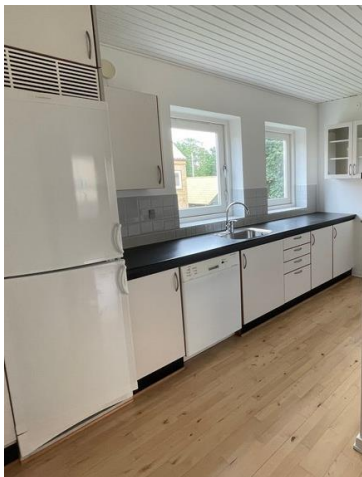
## Køkken

Inventar er fra byggeriets opførelse dog er der enkelte steder skiftet låger. Køkkener er generelt i god og funktionel stand.

Der er ikke større vedligeholdelsesmæssige arbejder inden for den kommende 10-års periode.

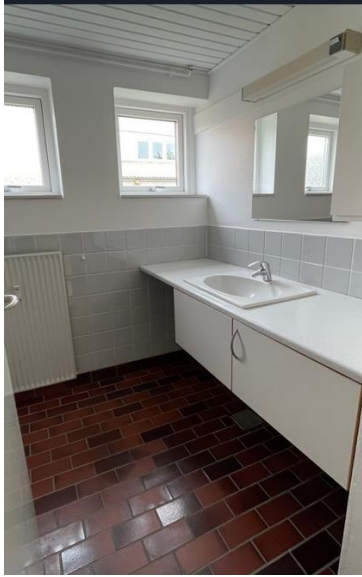
## Bad

Inventar er fra byggeriets opførelse. Dog er der enkelte steder skiftet låger. Badeværelser er generelt i god og funktionel stand.

Der er ikke større vedligeholdelsesmæssige arbejder inden for den kommende 10-års periode.

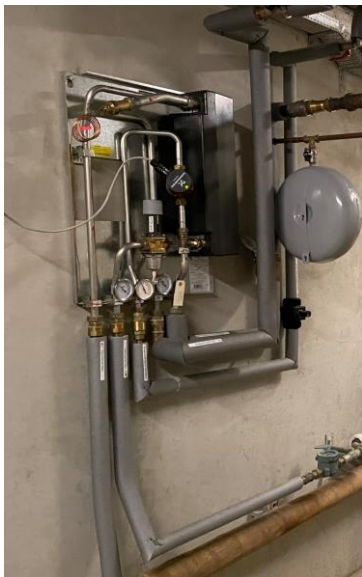
## Installationer

Ejendommens installationer er generelt udført i gode og gedigne materialer og ses umiddelbart velvedligeholdte.

Vand og varme er placeret i teknikrum i kælders. Udsugning er placeret i tagrum. Kloak og afløb virker efter hensigten.

Installationerne er i god stand og bliver løbende vedligeholdt og serviceret. Der er ikke større vedligeholdelsesmæssige arbejder inden for den kommende 10-års periode.

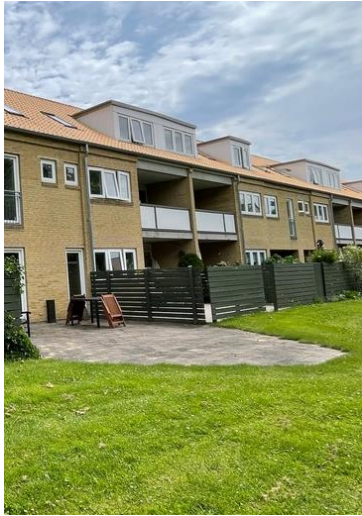
## Udearealer - Hegn

Ejendommens fællesarealer er opført med parkeringsarealer, Bøgehække, grønmalede hegn. Ligeledes fælles have med græsarealer og legeplads. Fortov og terrasser er udført med betonfliser.

Bede og hækbeplantning forekommer velvedligeholdt, og der foretages løbende vedligeholdelse af hegn omkring terrasser i terræn.

Der er derfor afsat penge til vedligehold af hegn i den kommende 10-års periode.

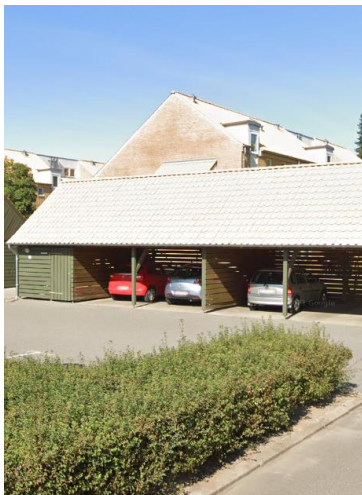
## Skure / Carporte

Ejendommens skuer og garager er opført i træ med træbeklædning.

Ejendommens skuer og garager bliver løbende vedligeholdt. Der er afsat penge til vedligehold af facader i den kommende 10-års periode.

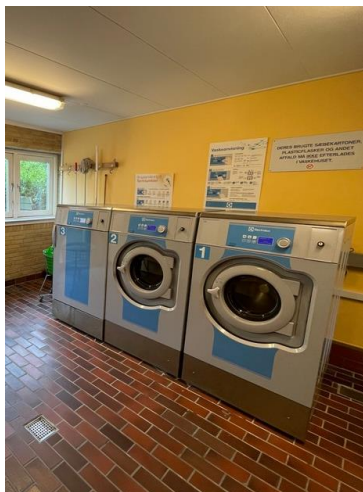
## Vaskeri

Fælles vaskerum består af 2 vaskemaskiner og 1 tørretumbler. Vaskeriet har centralt kort betalingsanlæg.

Maskiner og installationer er udskiftet i 2017 på en leasing aftale.

Der er ingen større vedligeholdelsesmæssige arbejder i den kommende 10-års periode.
