# VEDLIGEHOLDELSPLAN

## UDVENDIGE FORHOLD

**Falen 47-61 (ulige numre)**

Rapport udfærdiget den 23.06.2023

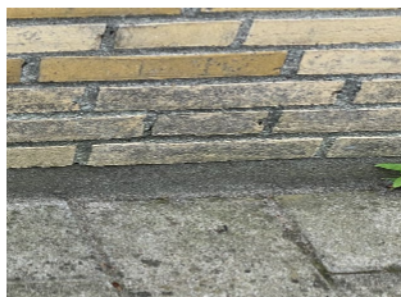
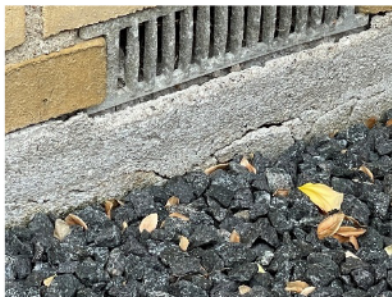
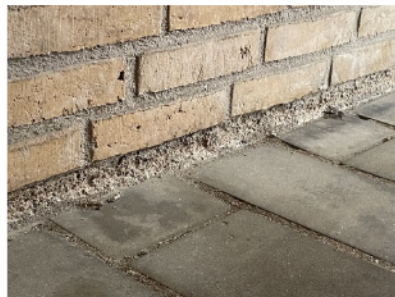
**5.01 SOKKEL**

| <b>Beskrivelse</b> | <p>Sokler/kælderydervægge er udført i beton og afsluttet med lecablok ved terræn.</p> <p>Der er konstateret enkelte revner og mindre nødvendige udbedringer på soklerne.</p> <p>Sokkel har været repareret ad hoc.</p> |

| <b>Vedligehold</b> | <p>Revner og løs puds skal bortbankes i min. 10-15 cm til hver side. Der skal tjekkes at bagvedliggende sokkel ikke har revnedannelser, som kan skyldes sætning. Områder genoppuds, på rensed og grundet overflade. Der skal fritlægges terræn i nødvendigt omfang for arbejdets udførelse.</p> <p>Sokler gennemgås årligt for revner eller løs puds.</p> |

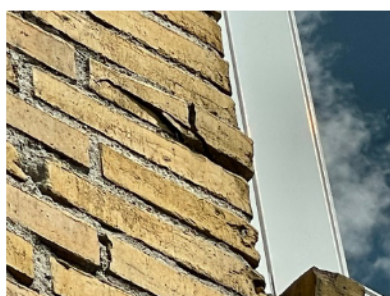
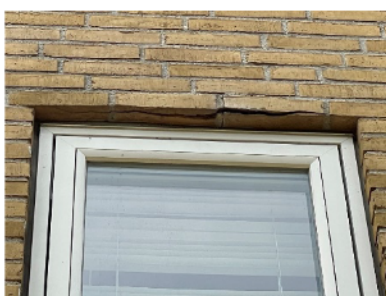
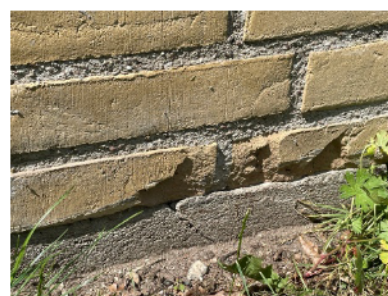
## 5.02 TUNGE YDERVÆGGE

| Beskrivelse | <p>Facader og gavle er opført i teglsten med bagmur i betonelementer med hulmursisolering.</p> <p>Vindues- og døråbninger er udført med almindelige tegloverligger.</p> <p>Facade fremstår generelt i god stand, dog med enkelte manglende studsfiger. Sålbenke har mosbegroning, og fuger er enkelte steder nedbrudt.</p> |

| Vedligehold | <p>Der foretages løbende udskiftning af tegloverligger som er frostsprængte og omfugning ved områder som kræver reparation.</p> <p>Kontroller for løse fuger og algeforekomster og salpeterudslag.</p> <p>Udbedring med miljøgodkendt algefjerner.</p> <p>Løse fuger afbankes og genfuges på rensset overflade.</p> <p>Fugning skal foretages på vandstænket overflade.</p> <p>Afsyring lokalt med Syr-A kalkfjerner.</p> |

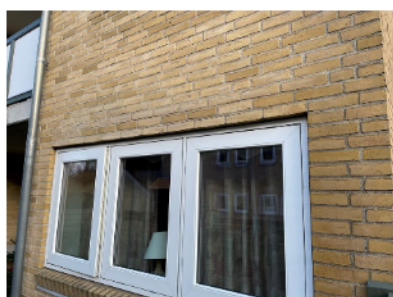
## 5.04 VINDUER OG DØRE

| Beskrivelse | Træ-alu døre og vinduer afsluttet med elastisk fuge<br>Enkelte terrassepartier ved boliger er af ældre dato, men er delvist udskiftet til træ-alu partier. |

| Vedligehold | Udskiftning af fuger foretages med 7-10 års interval<br>Akut udskiftning af løse elastiske fuger udføres efter behov.<br>Udføres på rensset, tør og primet overflade.<br>Beslag og åbning kontrolleres, herunder iskrue eller udskifte løse skruer, og justér vinduer og døre.<br>Malerrep. med spray af eventuelle ridser i udvendig ramme og karme, herunder dørplader. Maling af terrassedøre er økonomisk fordelt hver 2. år. |

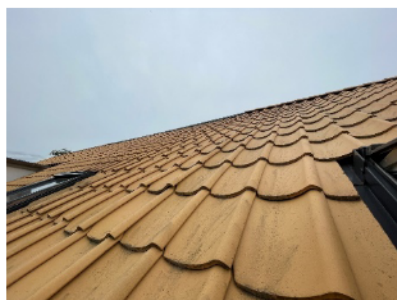
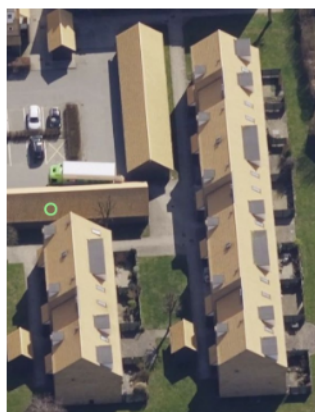
## 5.05 TAGBELÆGNING

| Beskrivelse | <p>Tagkonstruktionen er etableret som saddeltag med gul vingetegl med undertag i blød banevare. Kviste er udført med tagpap på tag og eternit på flunker. Tagvinduer udført med Velux vinduer i varierende størrelser.</p> <p>Tagbelægningen er udskiftet i 2017.</p> <p>Der er ikke større vedligeholdelsesmæssige arbejder inden for den kommende 10-års periode.</p> |

| Vedligehold | Der bør dog foretages visuel gennemgang hvert år. |

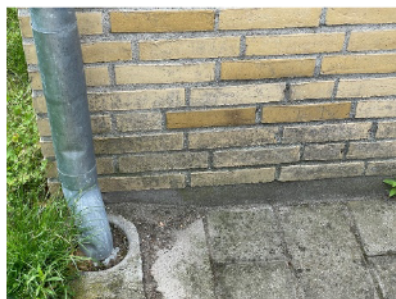
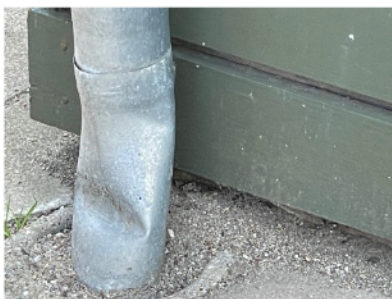
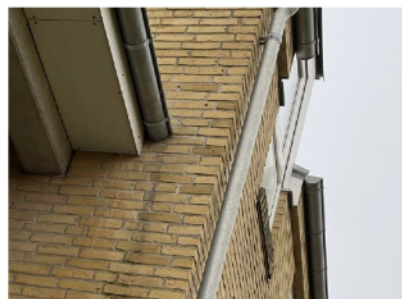
**5.06 INDDÆKNINGER, TAGRENDER OG NEDLØB**

| Beskrivelse | <p>Tagrender og nedløb i zink</p> <p>Tagnedløb slutter i sandfangsbrønd.</p> <p>Enkelte nedløb med slag i overgang.</p> <p>Tagrende-afslutning mod facade skal gennemgås og sikres mod overløb.</p> |

| Vedligehold | Gennemgang af samlinger og vandaflledning generelt. |

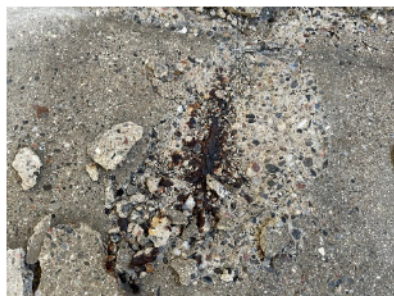
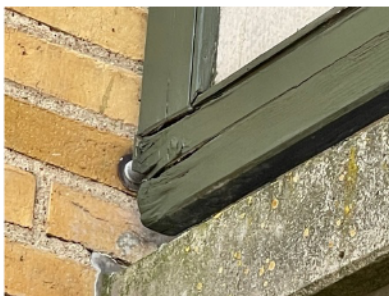
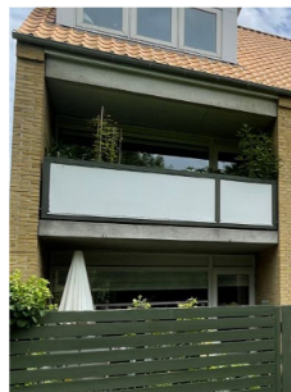
## 5.07 ALTANER

| Beskrivelse | Ejendommen er udført med overdækkede altaner, der er udført af præfabrikeret betonelementer.<br>Værn er udført i træ og eternit plader.<br>Altanerne er i mindre god stand.<br>Der skal forventes delvis betonreovering af altanplade og vedligehold af værn. |

| Vedligehold | Gennemgå betonoverflader på altaner for brud og afskalning.<br>Gennemgå træværk og eternitbeklædning, og udskift efter behov.<br>Malerbehandling af træværk |

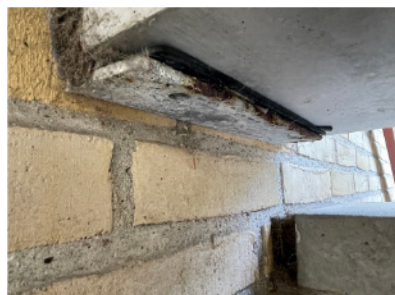
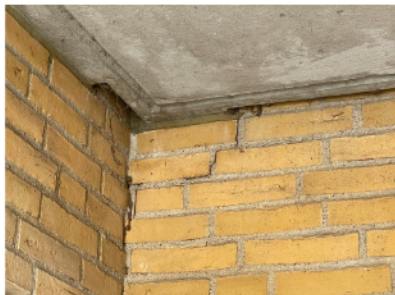
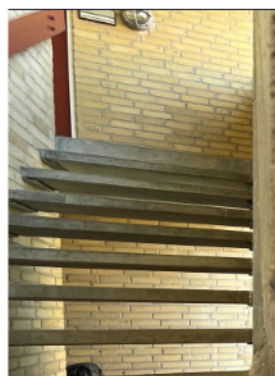
## 5.08 TRAPPER

| Beskrivelse | <p>Ejendommen er udført med overdækkede trapper, som er udført i præfabrikeret betonelementer.</p> <p>Håndlister i rødmalet træ- monteret med bolte i facademur.</p> <p>Herunder værn / gelænder i samme udførelse som altaner – ved trappeløb, reposer og afsatser.</p> <p>Trapper fremstår generelt i god stand. Der er dog begyndende betonskader og korrosion på stål vederlag til trin.</p> |

| Vedligehold | <p>Gennemgå betonoverflader på trapper for brud og afskalning.</p> <p>Gennemgå og behandle vederlag for korrosion.</p> <p>Ved uacceptabel tæring i vederlag - udskiftes lokalt.</p> <p>Gennemgå træværk og eternitbeklædning, og udskift efter behov.</p> <p>Malerbehandling af træværk.</p> |

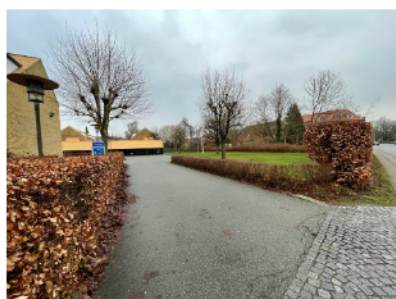
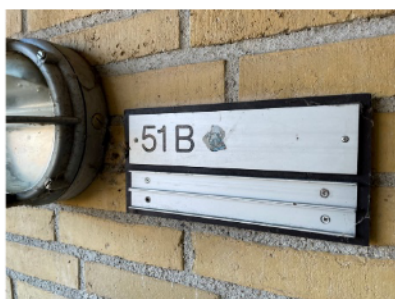
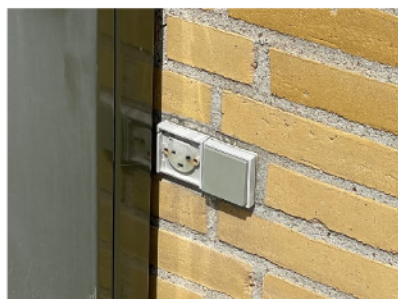
## 5.09 INSTALLATIONER

| Beskrivelse | Fælles installationer i området.<br>Fælles belysning på parkerings-, og øvrige fællesarealer.<br>Belysning i overdækninger.<br>Eventuelle pumpebrønde til afløbsinstallationer. |

| Vedligehold | Gennemgå belysning og afskærmninger ved tilgængelige EL-fordeler skabe, samt kontroller at installationer fungerer korrekt og efter formålet. |

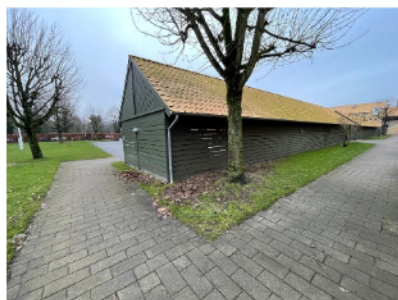
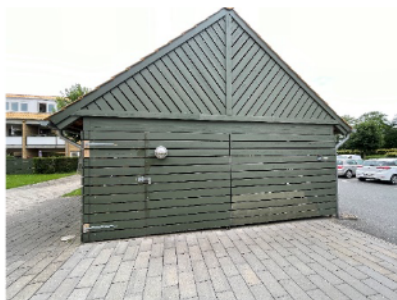
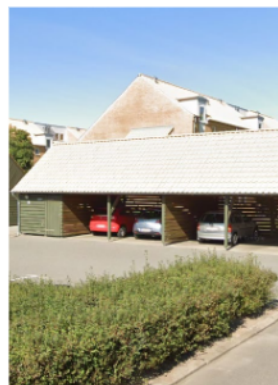
## 5.10 SKURE OG CARPORTE

| Beskrivelse | Vandret træbeklædning på stolpeskelet.<br>Skrå bræddebeklædning på gavle.<br>Facadefarve er grøn<br>Tegltag er i god stand. |

| Vedligehold | Ejendommens skurer og garager er generelt i god stand.<br>Malerbehandling af træværk hvert ca. 8 år.<br>Træbeklædning udskiftes efter behov<br>Kontroller for løse skruer m.v. |

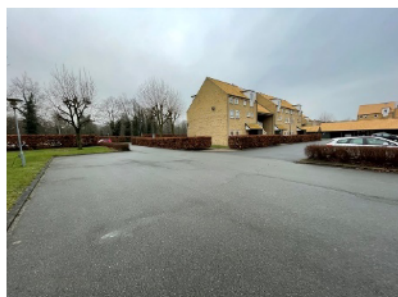
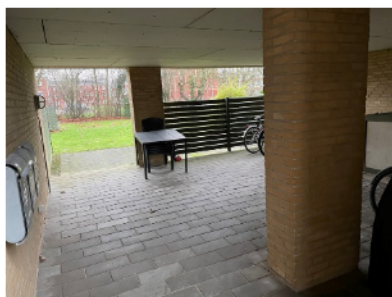
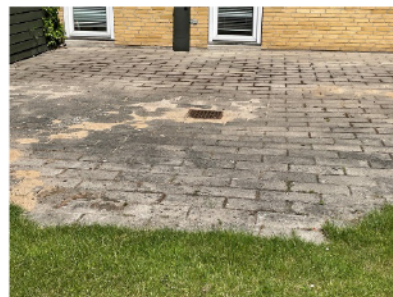
**5.11 UDVENDIG BELÆGNING**

| Beskrivelse | <p>20x40x5 beton havefliser<br/> Mos-dannelser mellem fliser bør fjernes af hensyn til skridsikkerhed.<br/> Ejendommens fælles køre-, og parkeringsarealer er udført med asfaltbelægning.</p> <p>Generelt vedligeholdt, og der foretages løbende vedligeholdelse af hegn omkring terrasser i terræn.</p> |

| Vedligehold | <p>Omlægning af sunken belægning<br/> Mosfjerner<br/> Øvrige flisearbejder udføres efter konstateret behov.</p> |

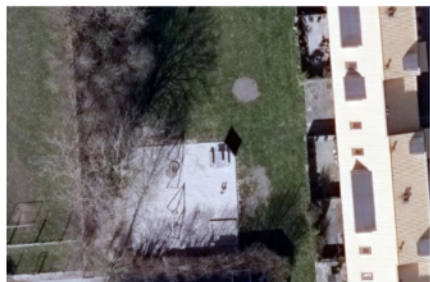
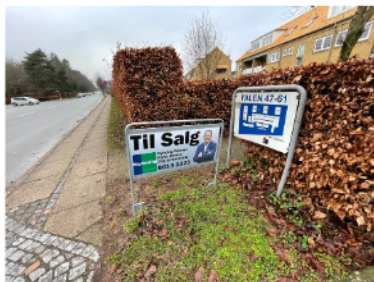
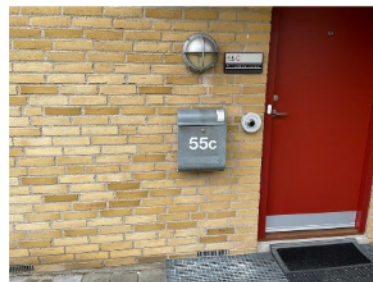
## 5.12 UDVENDIG INVENTAR

| Beskrivelse | Udvendige lamper, skilte og postkasser.<br>Flagstænger i området<br>Fælles legeplads |

| Vedligehold | Gennemgå skilte for ophæng og læsbarhed.<br>Gennemgå flagstænger for eventuelle brud og stabilitet<br>Gennemgå fælles legeplads, at de givne legefunktioner fungerer korrekt og sikkert, herunder skarpe kanter som oprettes.<br>Kontroller faldunderlag. |
